ÖVERLÅTELSEBESIKTNING

Åre Kusken 8
Glimmerstigen 8, 837 31 Järpen

Namn: Gunvor Berggren, Jonny Berggren
Uppdragsnummer: BBN-S-2026-1018-J

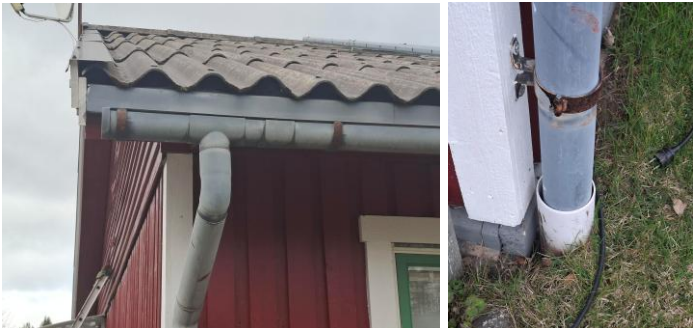
Mark	1	--
Grundmur/ Hussockel	1	--
Fasad	1	--
Fönster	1	--
Dörrar	1	--
Avvattning	2	<p>Äldre hängrännor/stuprör av plast/PVC.</p>

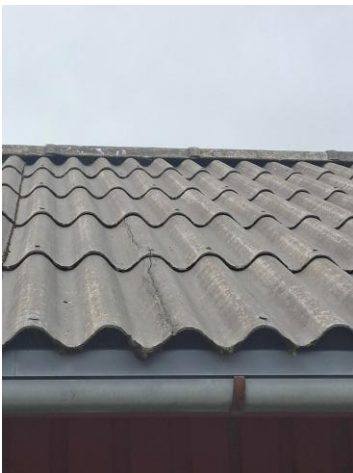
Yttertak	3	<p>Äldre yttertak av eternittakpannor.</p> <p>Enstaka sprickor förekommer, dessa är reparerade med fogmassa.</p> <p>Risakanalys:</p> <p>Takpannor, plåtdetaljer och underlagstak har en begränsad livslängd. Husets taktäckning är äldre och mindre brister förekommer, i och med det finns en risk att taket har ett minskat motstånd mot vatteninträning. Detta kan leda till fuktskador på takkonstruktionen/underliggande konstruktioner vilket kan resultera i mikrobiella skador.</p>

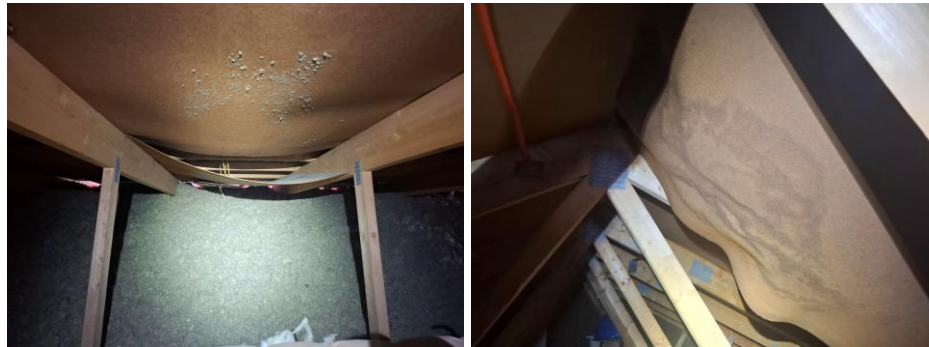
3 Underlagstaket består av träfiberskivor.

Fuktfläckar förekommer på underlagstak.

Enstaka skivor har lossnat från sin infästning.

Mindre andel mikrobiell påväxt förekommer på underlagstak.

När underlagstaket består av träfiberskivor utan yttre täckning av papp under takbeklädnaden finns risk att regnvatten/snö kan tränga in i skivskarvar och/eller andra otätheter med läckage och fuktrelaterade skador i vindsutrymmet och på underliggande konstruktioner som följd.

Underlagstaket av träfiberskivor kan även de drabbas av fuktskador. Denna typ av underlagstak ställer högre krav på underhåll av yttertaket.

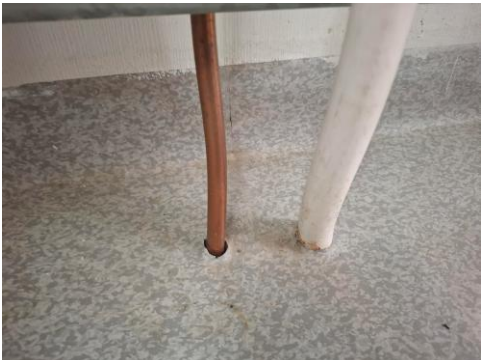
Tvättstuga		<p>Utrymmet har äldre yt-tätskikt.</p> <p>Rör genomföringar som är otäta finns i golv.</p> <p>Risikanalyt:</p> <p>Då funktionen, som innebär att ytskiktet/tätskiktet skall vara vattentätt är nedsatt och brister förekommer i utrymmet, finns risk att vatten tränger igenom ytskiktet/tätskiktet med fuktrelaterade skador/vattenskador i omkringliggande konstruktioner som följd. Vid renovering av äldre våtrum har man att förvänta sig att mindre bakomliggande skador kan förekomma och byte av visst bakomliggande material anses som normalt.</p>

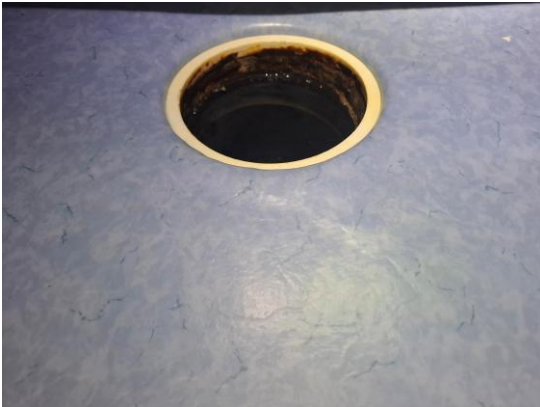
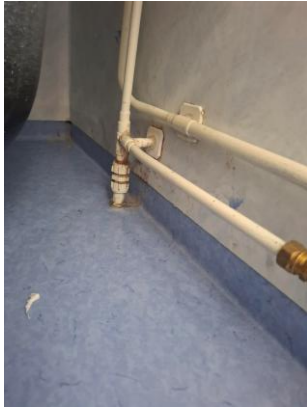
Sovrum 2	1	--
Sovrum 3	1	--
Klädkammare	1	--
Bad/Wc	3	<p>Utrymmet har äldre yt-tätskikt. Rör genomföringar finns i golv. Våtrumsmatta har släppt från underliggande konstruktion runt golvbrunn. Golvbrunn av gjutjärn har rostangrepp.</p> <p>Risikanalyt:</p> <p>Då funktionen, som innebär att ytskiktet/tätskiktet skall vara vattentätt är nedsatt och brister förekommer i utrymmet, finns risk att vatten tränger igenom ytskiktet/tätskiktet med fuktrelaterade skador/vattenskadorna i omkringliggande konstruktioner som följd. Vid renovering av äldre våtrum har man att förvänta sig att mindre bakomliggande skador kan förekomma och byte av visst bakomliggande material anses som normalt.</p>
