# Besiktningsprotokoll

| Fastighetsbeteckning<br>Svensta 1:38 | |
| Fastighetsadress<br>Svensta 163 | |

| Besiktningsdatum<br>2026-05-18 | Protokollnummer<br>85929922 |

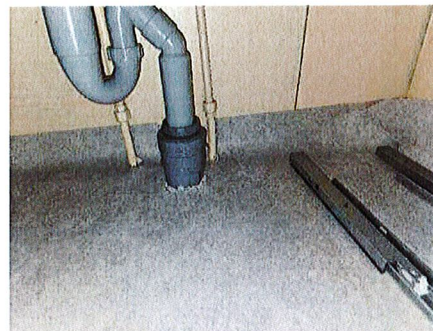
#### Tätskikt

Otäta genomföringar igenom underlägget i diskbänkskåpet.

Det finns risk att vatten läcker ut och rinner ner runt genomföringarna och därför inte upptäcks. Vattnet kan då rinna in bakom eller under skåpet vilket kan leda till vattenskada. Köket är det mest skadedrabbade utrymmet i huset, mer än var tredje vattenskada inträffar där. Utöver en ekonomisk kostnad innebär vattenskador en olägenhet i form av rivning, torkning och återbyggnad. En genomsnittlig vattenskada i köket tar omkring tre månader att åtgärda. Under den tiden har man liten, eller ingen, tillgång till sitt kök. Genomför tätning runt genomföringarna för att förhindra att eventuellt utläckande vatten rinner in bakom skåpet.

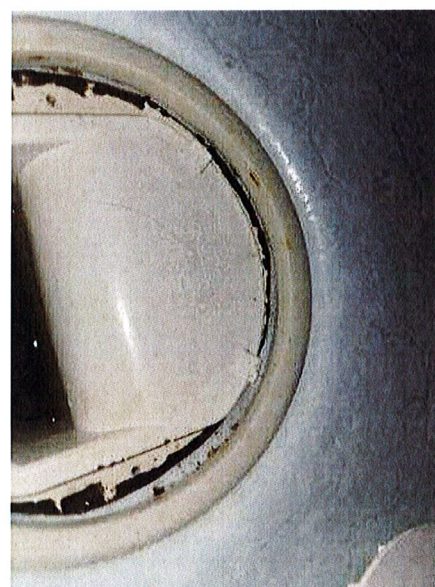
#### Golvbrunn

Brunnsmanschett / tätskikt felaktigt monterat, sticker ut under klämringen. Vid uppbyggnad av utrymmet har man inte följt gällande byggnormer, branschregler eller monteringsanvisningar. När brunnsmanschetten saknas eller är felmonterad i golvbrunnen ökar risken för fuktskador i omkringliggande konstruktioner. Är utrymmet nyare än 10 år och utfört av en entreprenör rekommenderas att aktuell entreprenör kontaktas för att kontrollera och säkerställa utförandet. Är utrymmet äldre bör området mellan golv och golvbrunn inte utsättas för stående vatten. Det är därför extra viktigt att rensa golvbrunnen så att vattennivån inte stiger.

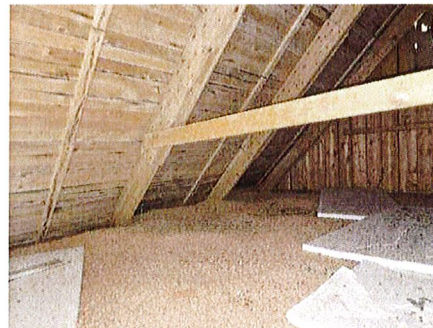
#### Underlagstak / bjälkar / vägg

Missfärgningar och mikrobiell påväxt finns på underlagstaket. Den upptäckta mikrobiella påväxten på underlagstaket indikerar att vinden tillförs fukt inifrån bostaden. För att komma tillrätta med detta måste fukttilförseln inifrån bostaden minskas. Detta kan göras genom att ventilationen i bostaden förbättras samt att eventuella otätheter i vindsbjälklaget (tak/väggvinklar, taklucka mm.) tätas. Se även faktablad om vindsutrymmen på [anticimex.se/faktablad](http://anticimex.se/faktablad). Om problematiken kvarstår rekommenderas en fördjupad undersökning för att bestämma exakt orsak och åtgärd.

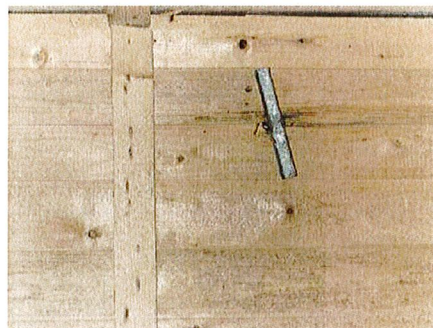
#### Underlagstak / bjälkar / vägg

Otätta genomföringar.

Risk finns att varm och fuktig luft tränger upp på vinden och kondenserar mot det kalla underlagstaket. Detta ökar risken för mikrobiell tillväxt samt andra fuktrelaterade skador. Täta den otätta genomföringen. Vid osäkerhet kontaktas fackman.
