ÖVERLÅTELSEBESIKTNING

Åre Svensta 1:121
Svensta 161, 837 94 Järpen

Namn: Per Hansson
Uppdragsnummer: BBN-S-2026-1071-A

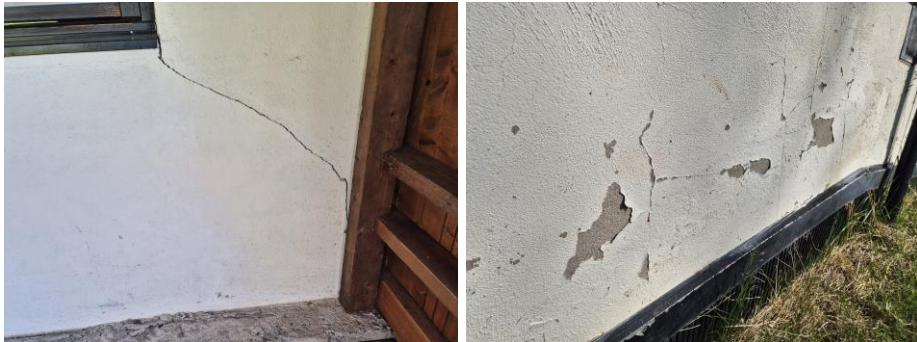
Mark	2	Växtlighet förekommer i anslutning till hus.
Grund	2	<p>Delar av källarens utvändiga fuktskydd ligger synligt ovan mark och har otätheter mellan överkantslist och grundmur.</p> <p>Puts/färgsläpp och sprickor förekommer på/i grundmur/sockel.</p> <p>Synlig armering och sprickor i betong noterades vid altandörr.</p> <div data-bbox="467 853 1388 1193">

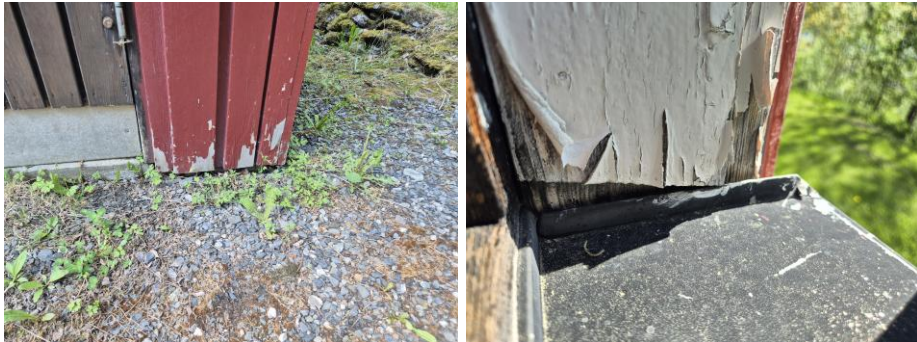
</div>
Fasad	2	<p>Delar av fasadpanel och trädetaljer har krackelerat färgskikt/färgflag.</p> <p>Enstaka rötskada noterades.</p> <p>Fasadpanel runt vidbyggt garage ligger nära mark.</p> <div data-bbox="467 1424 1388 1765">

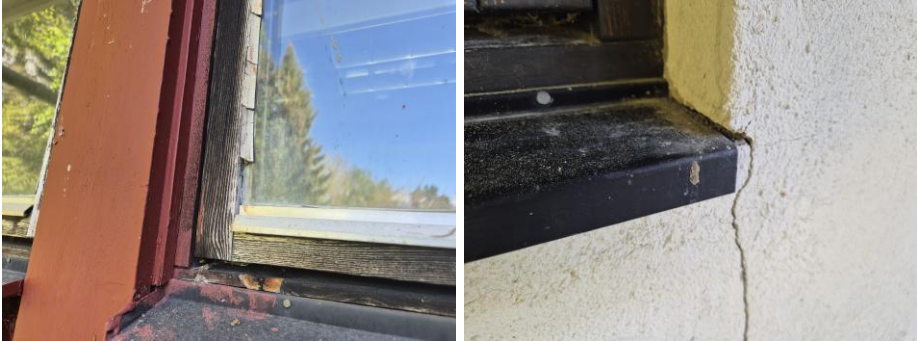
<p>Fönster</p>	<p>2</p>	<p>Fönster och fönsterdörrar har krackelerat/eroderat färgskikt och torrspäckor. Fönsterbleck på källarfönster har inga putsgavlar. Fönstrens isolerglas är äldre.</p> <div data-bbox="469 427 1390 766">

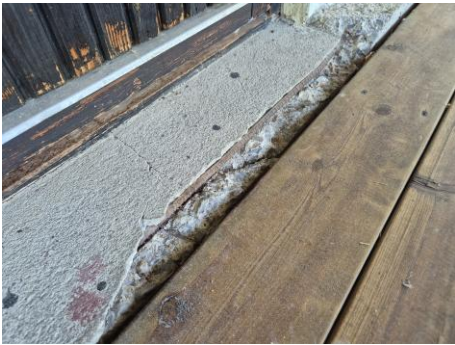
</div>
<p>Dörrar</p>	<p>2</p>	<p>Dörrar/portar har eroderat/krackelerar färgskikt. Källardörr har ingen tröskelplåt.</p> <div data-bbox="469 996 925 1339">

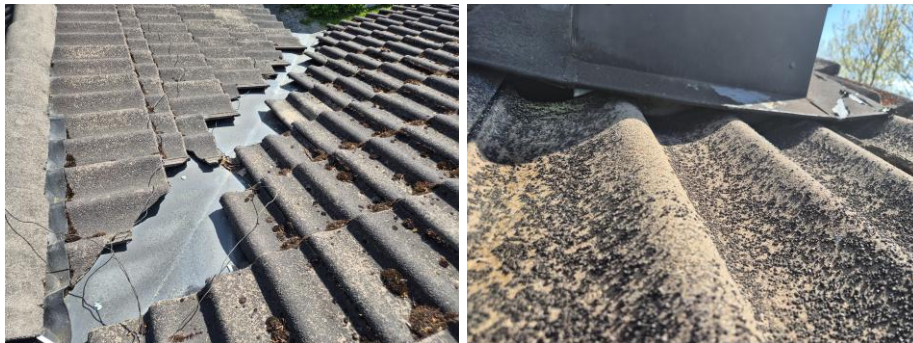
Hustak

- 3 Husets yttertak är äldre.
 Mosspåväxt förekommer på takpannor.
 Enstaka skadad takpanna noterades.
 Takpannor vid ränndalar är ej renkapade.
 Profiltätning finns ej i underkant mellan plåt och takpannor vid ventilationshuv.

Takpannor, plåtdetaljer och eventuell underlagspapp/underlagstak har en begränsad livslängd. Husets taktäckning är äldre och brister förekommer, i och med det finns en risk att taket har ett minskat motstånd mot vatteninträngning. Detta kan leda till fuktskador på takkonstruktionen/underliggande konstruktioner vilket kan resultera i mikrobiella skador.

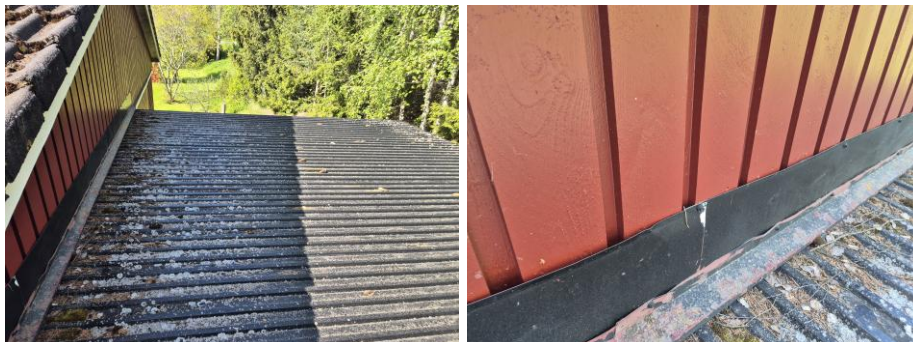
**Garagetak**

- 3 Tak över vidbyggt garage har låglutande plåttak.
 Ståndplåt har otätheter mot fasad.
 Profil/nocktätning finns ej.
 Fotplåt ej monterad mellan underlagstak och papp.
 Algpåväxt förekommer på takplåt.

Vald takbeklädnad är inte anpassad till nuvarande taklutning. När yttertakets har för låg lutning sett till vald takbeklädnad och brister förekommer ökar risken för läckage med fuktrelaterade skador på takkonstruktion/underliggande konstruktioner. Detta utförande ställer högre krav på kontinuerligt underhåll/tillsyn.

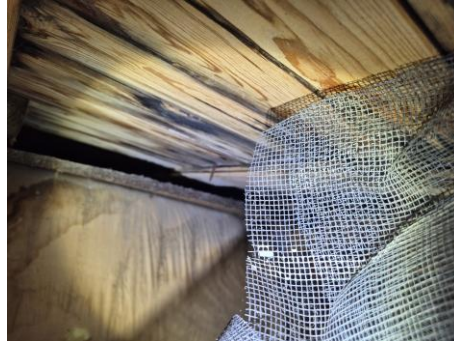
Vind

- 2 Fuktbläckor/missfärgning noterades på underlagstaket lokalt under rännal, se lämnade upplysningar gällande tidigare läckage.

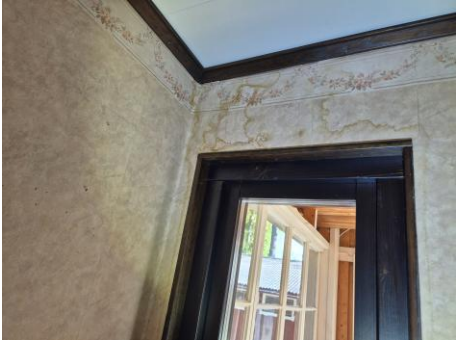
Entréhall	4	<p>Fuktfläckar förekommer på vägg. Se lämnade upplysningar.</p> <p>FORTSATT TEKNISK UTREDNING</p> <p>För att utreda orsaken till samt omfattningen av noterade fuktfläckar rekommenderas att en fortsatt teknisk utredning utförs.</p>

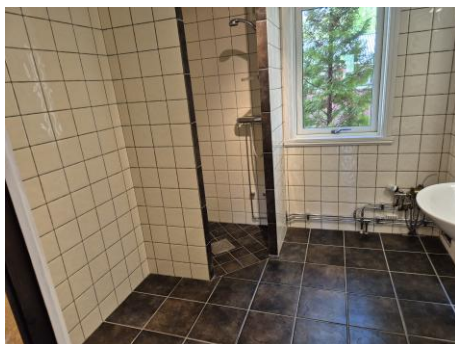
Dusch, WC

- 3 Rör genomföringar finns i golv.
 Otäta genomföringar finns i vägg.
 Golvbrunnen ej utbytt i samband med renovering, äldre golvbrunn.
 Klämring ej monterad i bottenläge.
 Utrymmet mellan klinkerram och klämring är dolt av bruk/fix, anslutning av tätskikt mot klämring/golvbrunn går ej att besikta.
 Fall mot golvbrunnen finns ej på hela golvytan.
 Skärmväggar vid duschplats ej stumt monterad.
 Sprickor noterades i kakel/klinkerfogar.

Brister förekommer i utrymmet, funktionen som innebär att ytskiktet/tätskiktet skall vara vattentätt är nedsatt vilket innebär ökad risk för att vatten tränger igenom ytskiktet/tätskiktet med fuktrelaterade skador/vattenskador i omkringliggande konstruktioner som följd.

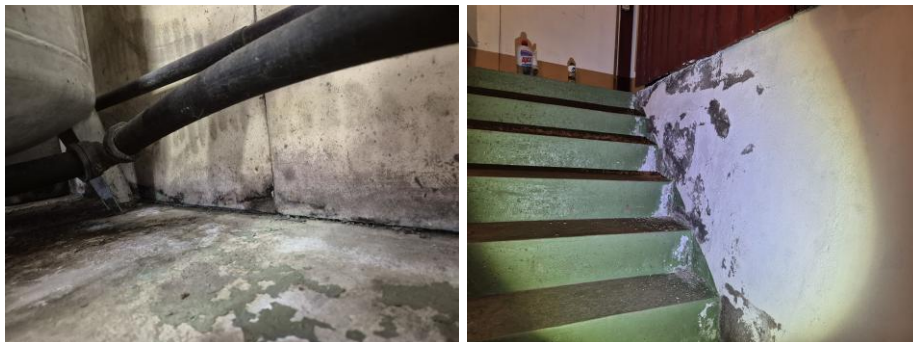
Vidbyggt garage

- Fuktfläckar och mikrobiell påväxt förekommer på väggar i utrymmet.
 Salt/kalkutfällningar och färgsläpp förekommer vid trapp.

För att utreda orsaken till samt omfattningen av ovanstående noteringar rekommenderas att en fortsatt teknisk utredning utförs.

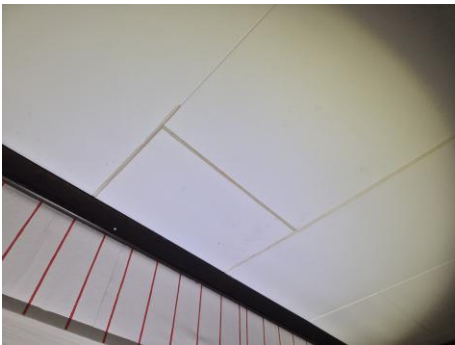
Passage	2	<p>Fuktfläckar förekommer på innertak.</p>
