## ÖVERLÅTELSEBESIKTNING

Åre Kalls-Backen 2:14

Kalls-Back 167, 837 93 Järpen

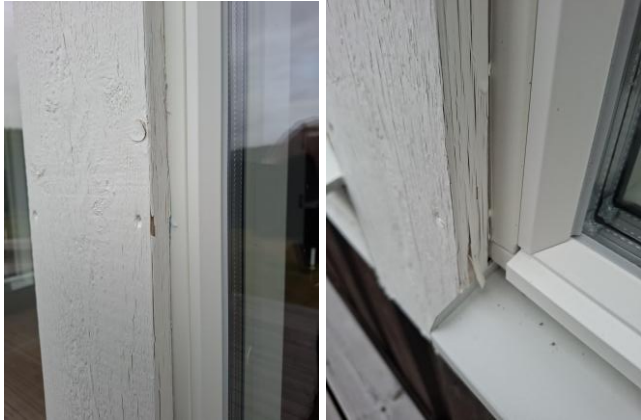
| <b>Fönster</b> | 2 | <p>Färgflagnad och krackelerat färgskikt förekommer på fönster.</p> <div data-bbox="467 280 1110 698"> </div> |

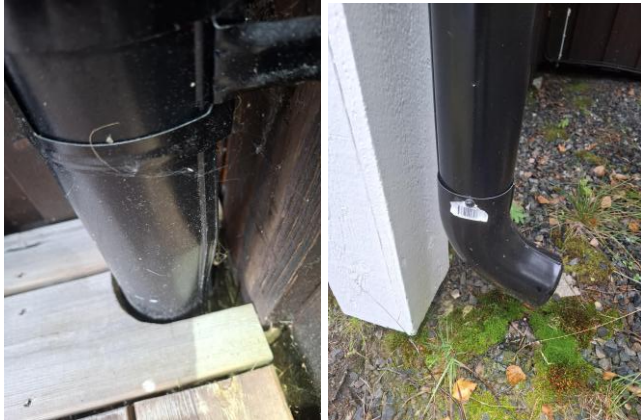
| <b>Avvattning</b> | 2 | <p>Vissa stuprör leds ej bort från fasad/grundläggning.<br/>Stuprör med frostsprängda (felvända) skarvar vända mot fasad/grundläggning förekommer.</p> <div data-bbox="467 943 1110 1361"> </div> |

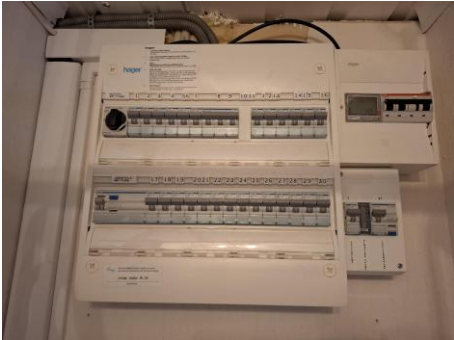
| <b>Entréhall</b> | 2 | <p>Gruppschema saknas för el-central.<br/>Observera att ingen besiktning av byggnadens elsystem ingått i uppdraget.</p> |

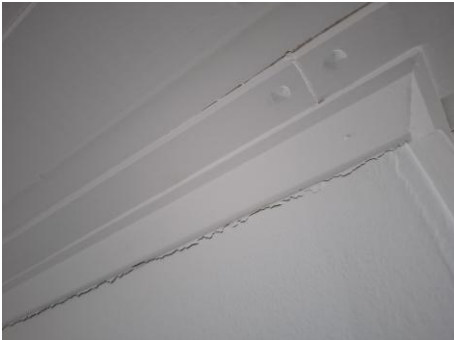
| <b>Sovrum 1</b> | 2 | <p>Sprickor förekommer på tapet i vägg och takvinklar.</p> |

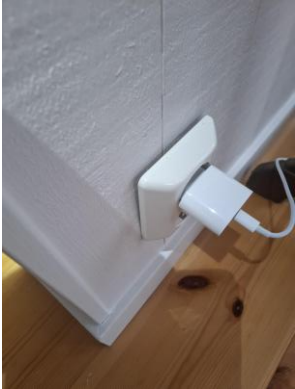
| <b>Allrum</b> | 2 | <p>Eluttag sitter löst på vägg.</p> <p>Observera att ingen besiktning av byggnadens elsystem ingått i uppdraget.</p> |
